FACHADA VULNERABLE AL FUEGO

Luego que el incendio destruyera el edificio de apartamentos en Milán, el revestimiento de fachada está ahora bajo investigación.

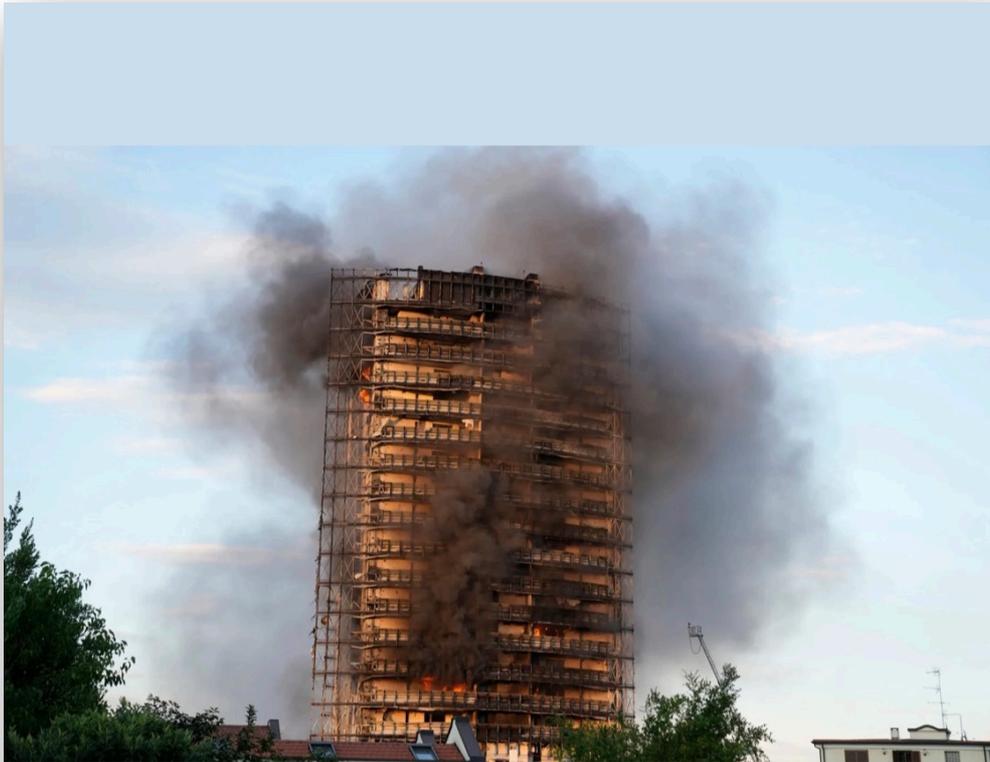
**FACHADA TOTALMENTE QUEMADA.
LA IMPORTANCIA DE PROTECCION AL FUEGO.
PODRIA HABER SIDO UN DAÑO MENOR**

El fuego destruyó el elegante Edificio Torre del Moro, de 20 niveles de apartamentos. Los expertos suponen que los materiales combustibles de la fachada probablemente hayan sido la causa de la rápida dispersión de las llamas.

Lo que se puede ver en los videos de los noticieros de Italia es que se han usado en fachada materiales combustibles, con escasa o nula capacidad de retardar su combustión. Dicho de otro modo, la principal razón de la rapidez de la propagación del fuego fue el uso de materiales combustibles, que alimentaron el incendio.

Estudio Marshall recomienda en sus proyectos de fachadas el uso de materiales incombustibles o con una resistencia al fuego mayor a 120 minutos para permitir la evacuación de los ocupantes, la extinción del fuego o como mínimo su confinamiento.

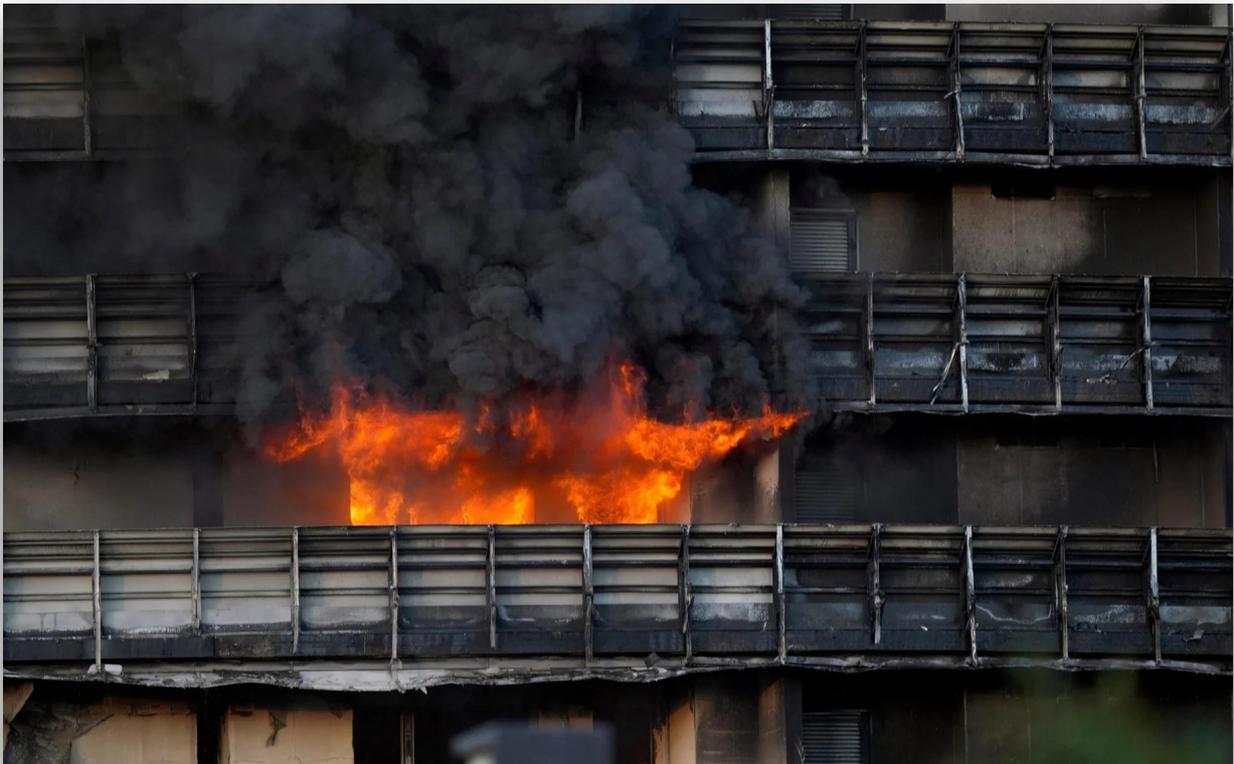
Según la información disponible a la fecha de redacción de esta nota se usaron paneles de metal con un alma de polietileno

El fuego rápidamente se desplazó por la fachada quemándola completamente

“Una vez que el fuego del piso 15 llegó al exterior del edificio, en menos de quince minutos, todo el edificio estaba en vuelto en llamas. Pareciera como que la fachada actuó como una mecha que encendió el fuego en toda la envolvente”
